Committente: COMUNE DI POMARANCE

Località: Micciano

**INDAGINE GEOFISICA - TOMOGRAFIA SISMICA A RIFRAZIONE ONDE P
SVOLTA PRESSO IL PAESE DI MICCIANO, COMUNE DI POMARANCO**

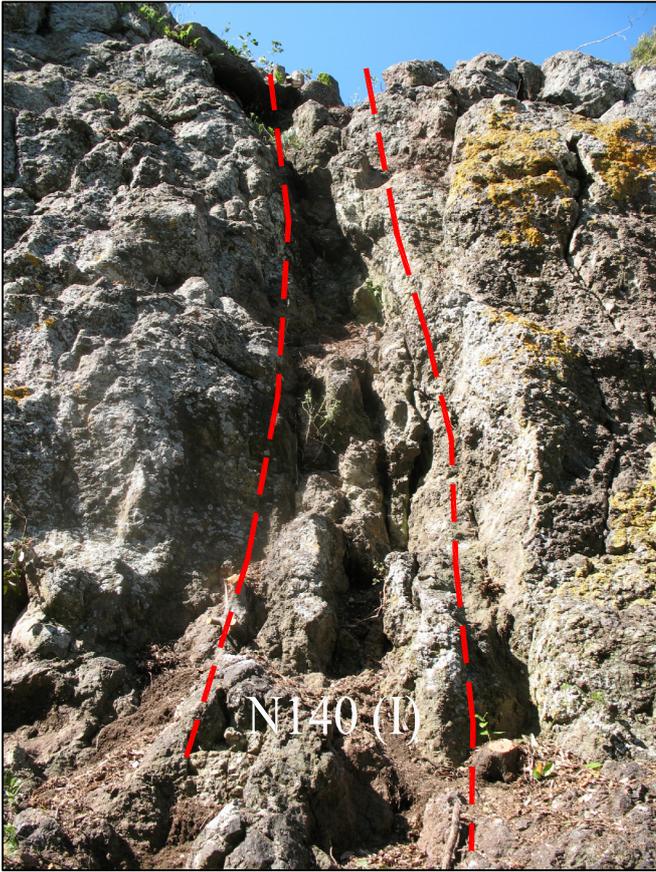
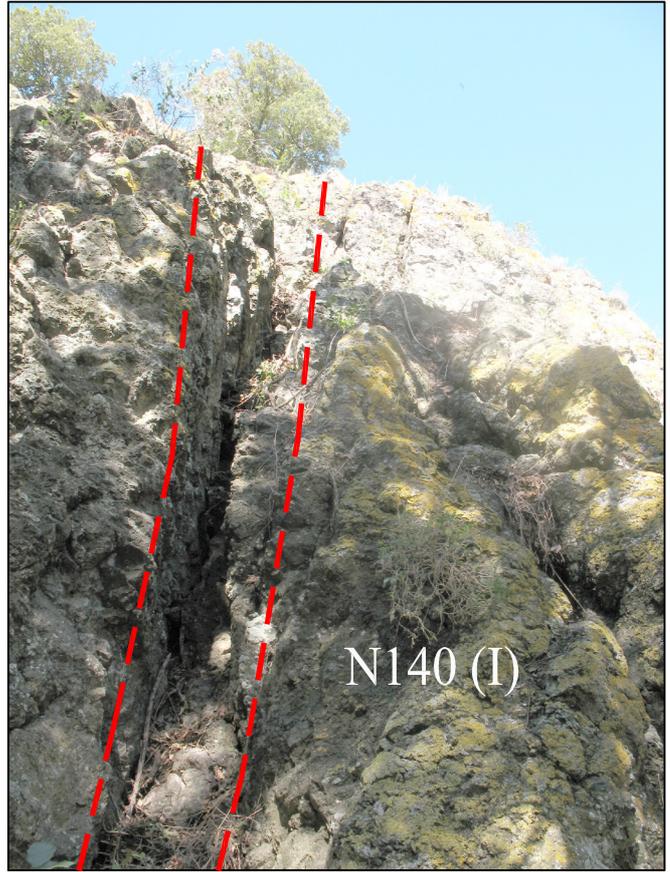
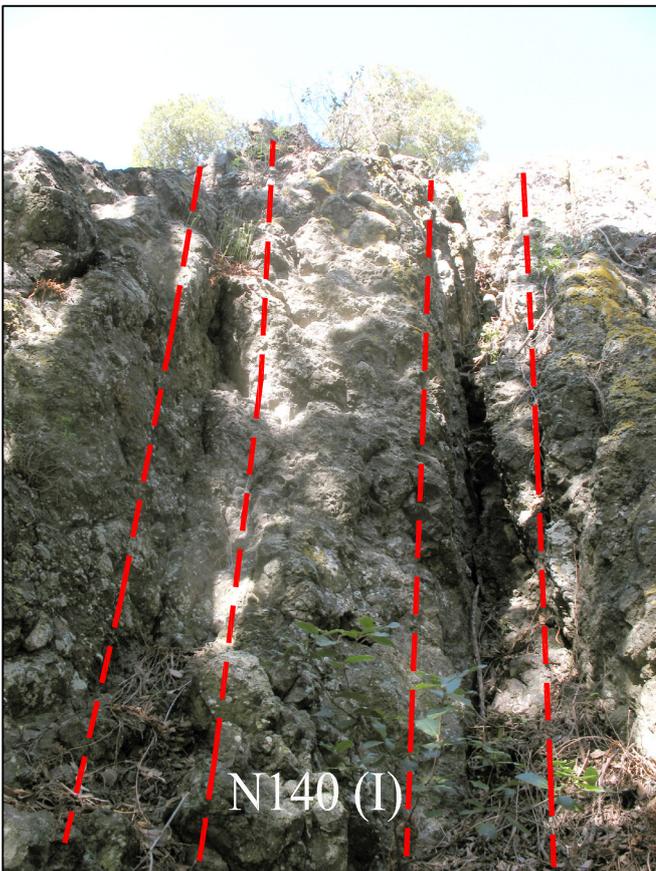
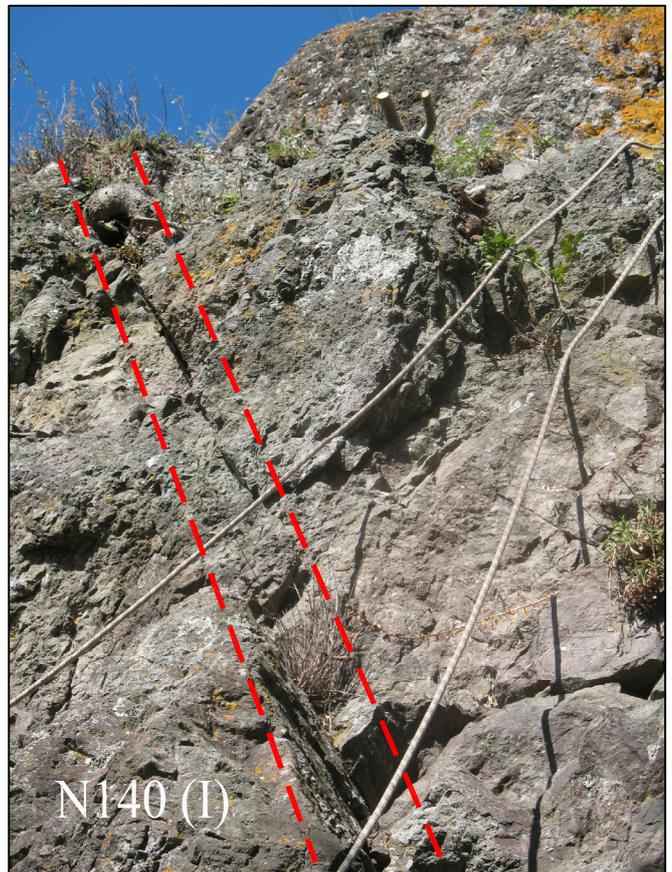
Foto1-4: aspetto delle fratturazioni N140

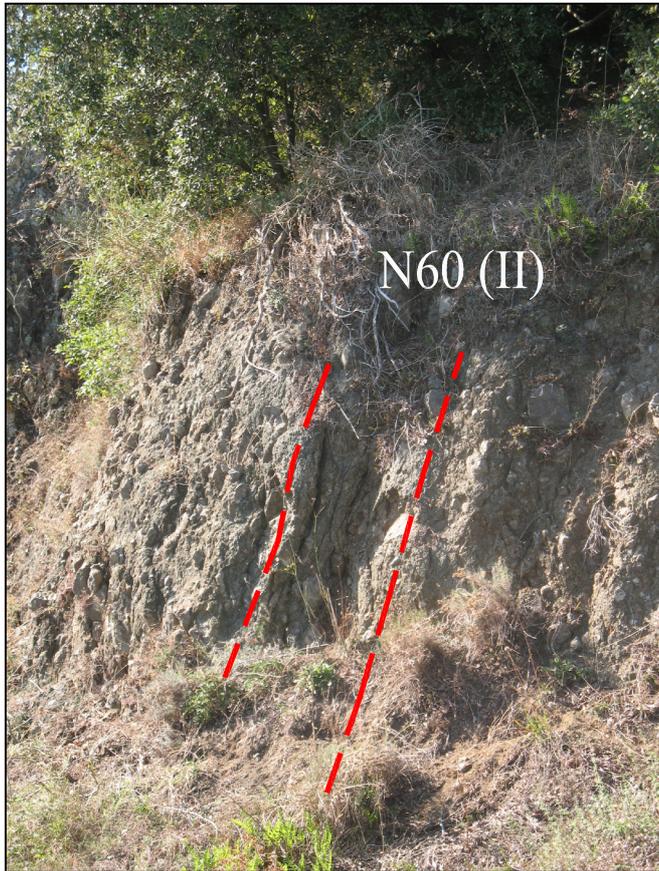
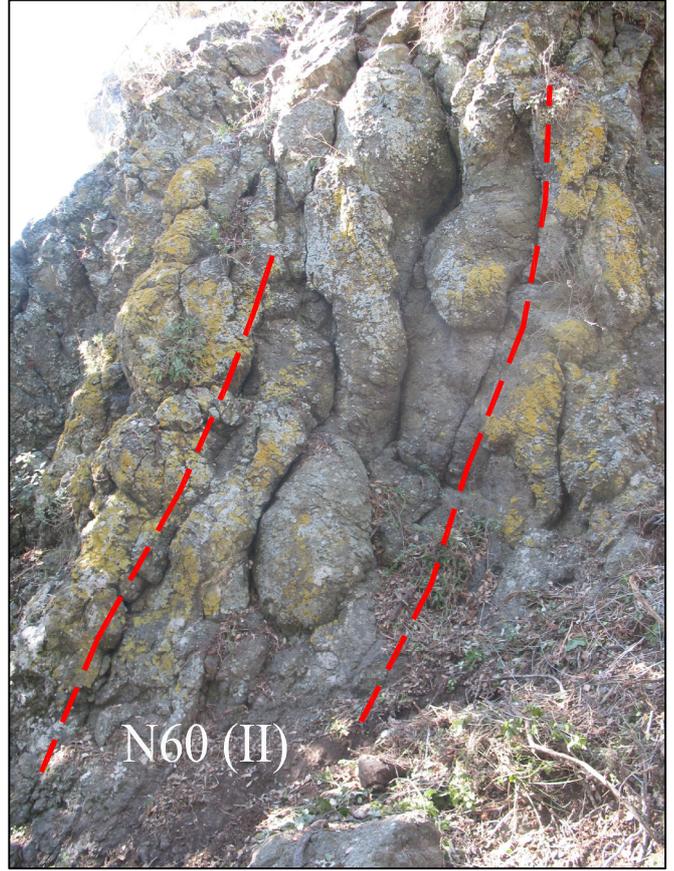
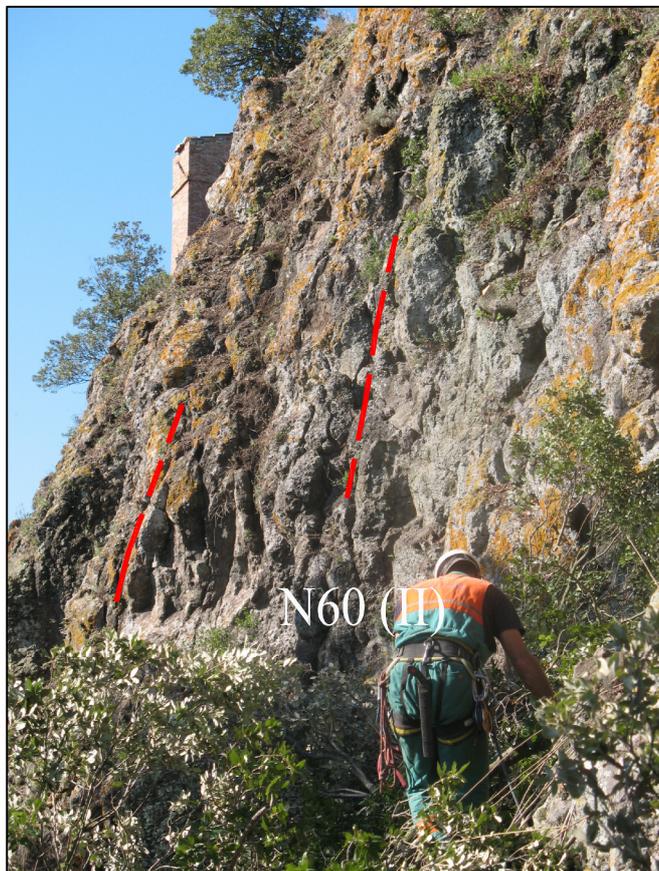
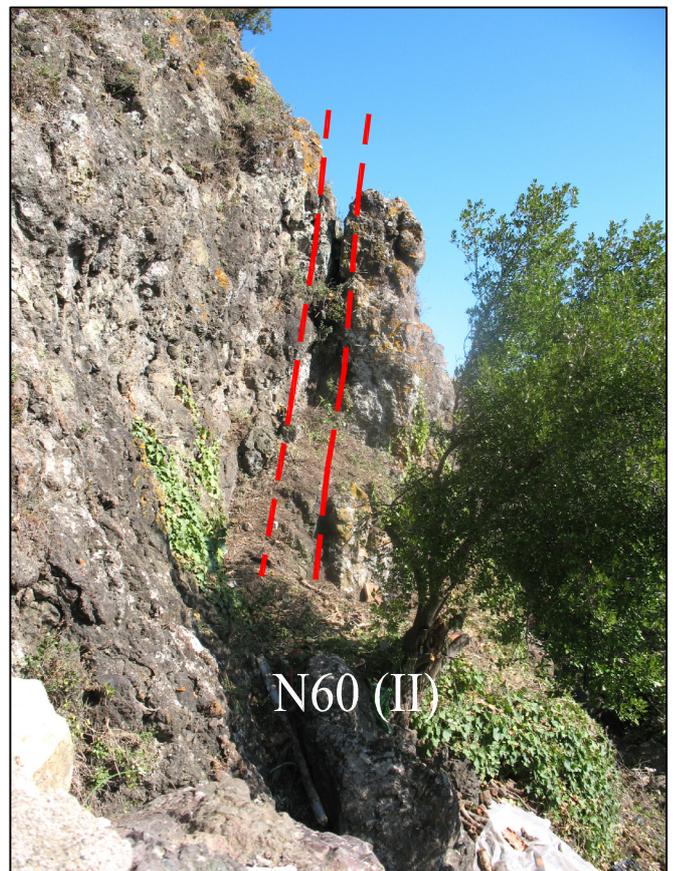
Foto 5-8: aspetto delle fratturazioni N60

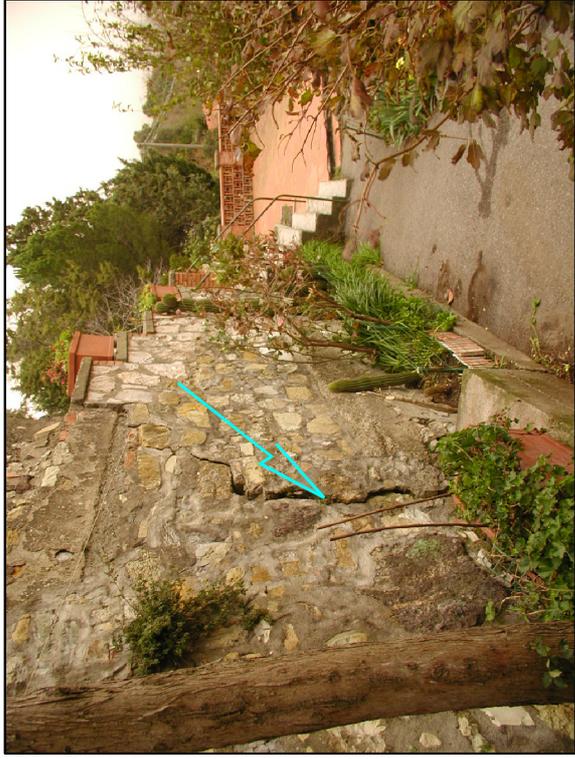
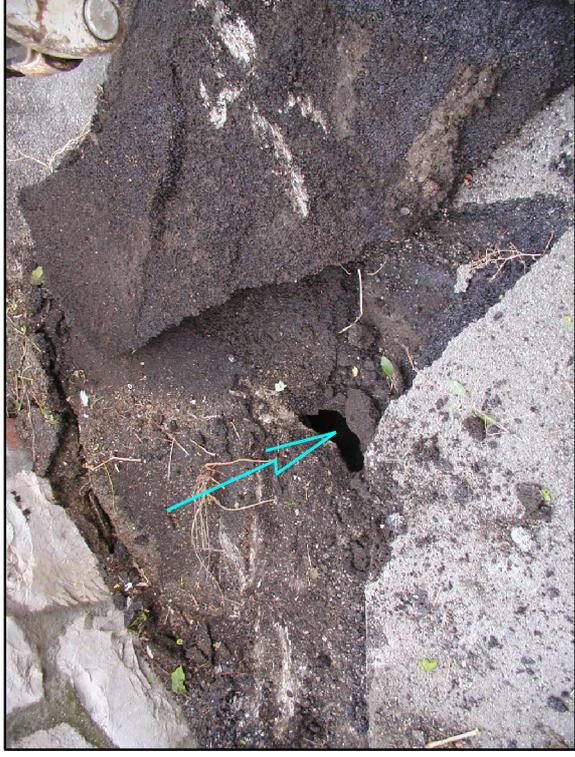
Foto 9-10: (febbraio2003) lesione in corrispondenza del muro successivamente consolidato e fessura rilevata alla base del muro stesso

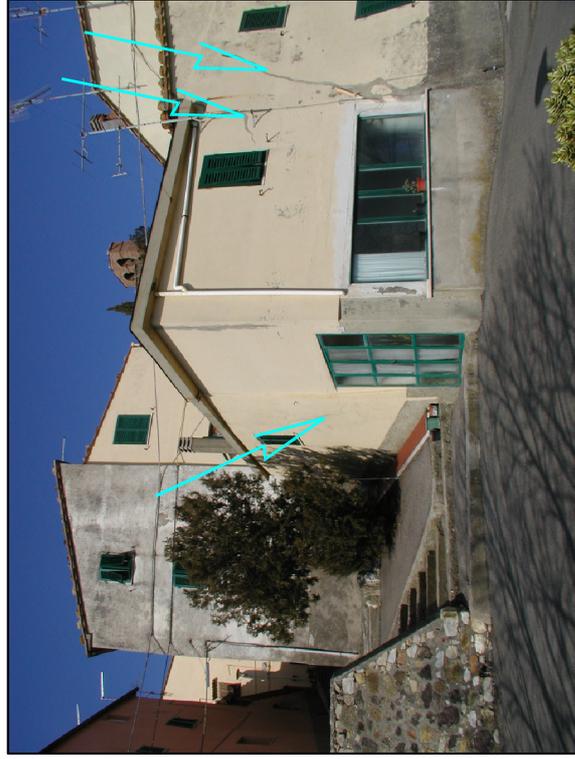
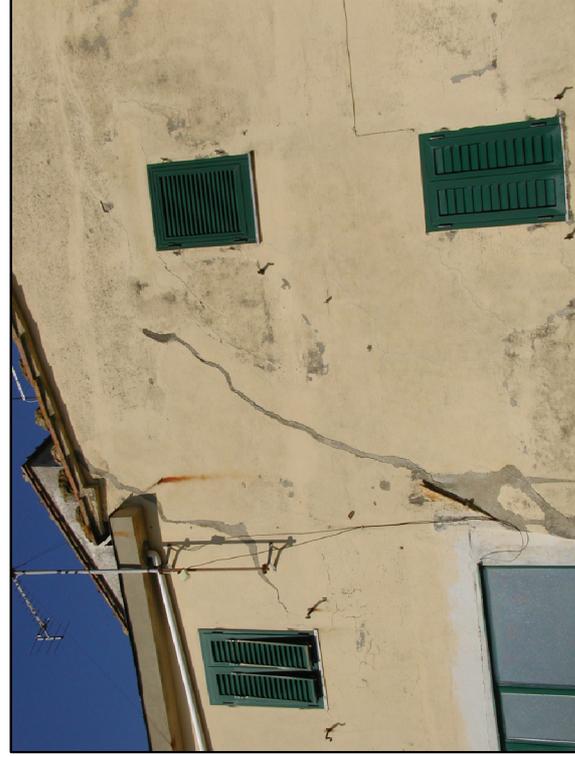
Foto 11-12: lesioni lungo le facciate SO e SE dell'edificio maggiormente lesionato

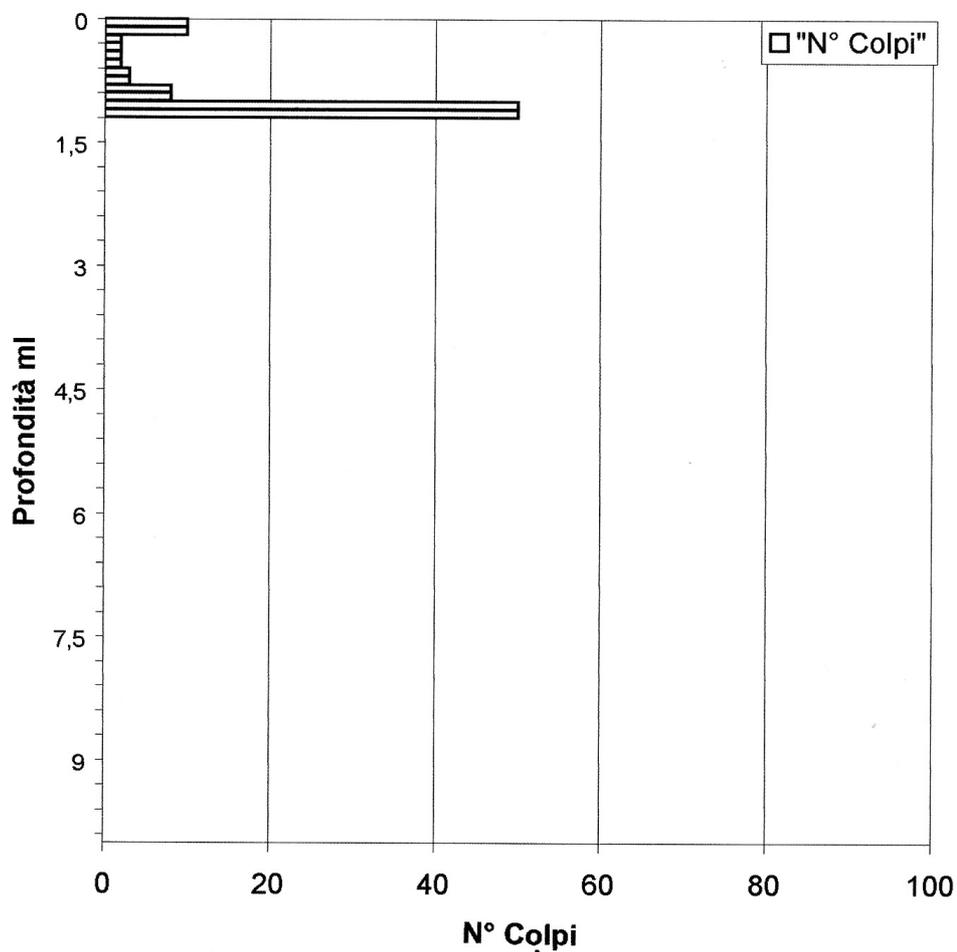
Prova penetrometrica n°: 1

Penetrometro dinamico da 63 kg

Profondità	N° colpi
0,0 — 0,2	10
0,2 — 0,4	2
0,4 — 0,6	2
0,6 — 0,8	3
0,8 — 1,0	8
1,0 — 1,2	50
1,2 — 1,4	
1,4 — 1,6	
1,6 — 1,8	
1,8 — 2,0	
2,0 — 2,2	
2,2 — 2,4	
2,4 — 2,6	
2,6 — 2,8	
2,8 — 3,0	
3,0 — 3,2	
3,2 — 3,4	
3,4 — 3,6	
3,6 — 3,8	
3,8 — 4,0	
4,0 — 4,2	
4,2 — 4,4	
4,4 — 4,6	
4,6 — 4,8	
4,8 — 5,0	
5,0 — 5,2	
5,2 — 5,4	
5,4 — 5,6	
5,6 — 5,8	
5,8 — 6,0	
6,0 — 6,2	
6,2 — 6,4	
6,4 — 6,6	
6,6 — 6,8

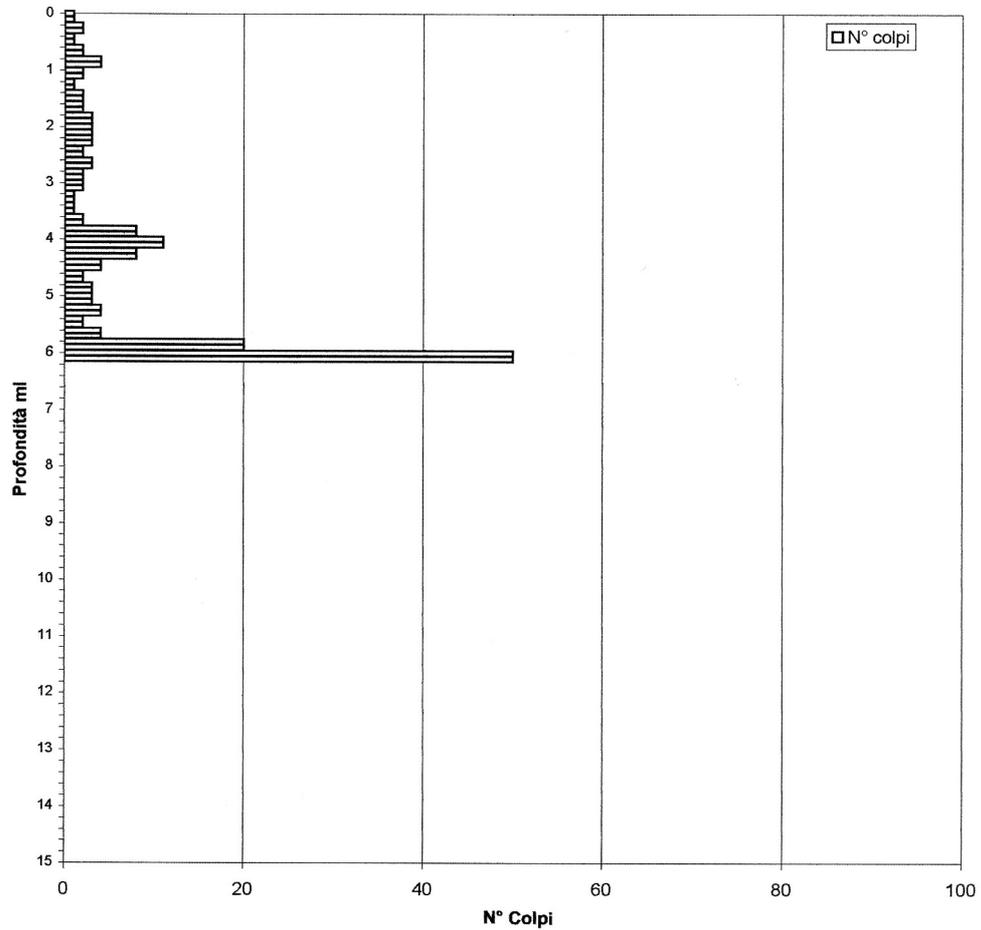
Prova penetrometrica n°: **2**
Data: 15.11.2002

Penetrometro dinamico da 63 kg

Profondità	N° colpi
0,0 — 0,2	1
0,2 — 0,4	2
0,4 — 0,6	1
0,6 — 0,8	2
0,8 — 1,0	4
1,0 — 1,2	2
1,2 — 1,4	1
1,4 — 1,6	2
1,6 — 1,8	2
1,8 — 2,0	3
2,0 — 2,2	3
2,2 — 2,4	3
2,4 — 2,6	2
2,6 — 2,8	3
2,8 — 3,0	2
3,0 — 3,2	2
3,2 — 3,4	1
3,4 — 3,6	1
3,6 — 3,8	2
3,8 — 4,0	8
4,0 — 4,2	11
4,2 — 4,4	8
4,4 — 4,6	4
4,6 — 4,8	2
4,8 — 5,0	3
5,0 — 5,2	3
5,2 — 5,4	4
5,4 — 5,6	2
5,6 — 5,8	4
5,8 — 6,0	20
6,0 — 6,2	50
6,2 — 6,4	
6,4 — 6,6	
6,6 — 6,8	
6,8 — 7,0	
7,0 — 7,2	
7,2 — 7,4	
7,4 — 7,6	
7,6 — 7,8	
7,8 — 8,0	
8,0 — 8,2	
8,2 — 8,4	
8,4 — 8,6	
8,6 — 8,8	
8,8 — 9,0	
9,0 — 9,2	
9,2 — 9,4	
9,4 — 9,6	
9,6 — 9,8	
9,8 — 10,0	
10,0 — 10,2	
10,2 — 10,4	
10,4 — 10,6	
10,6 — 10,8	
10,8 — 11,0	
11,0 — 11,2	
11,2 — 11,4	
11,4 — 11,6	
11,6 — 11,8	
11,8 — 12,0	
12,0 — 12,2	
12,2 — 12,4	
12,4 — 12,6	
12,6 — 12,8	
12,8 — 13,0	
13,0 — 13,2	
13,2 — 13,4	
13,4 — 13,6	
13,6 — 13,8	
13,8 — 14,0	
14,0 — 14,2	
14,2 — 14,4	
14,4 — 14,6	
14,6 — 14,8	
14,8 — 15,0

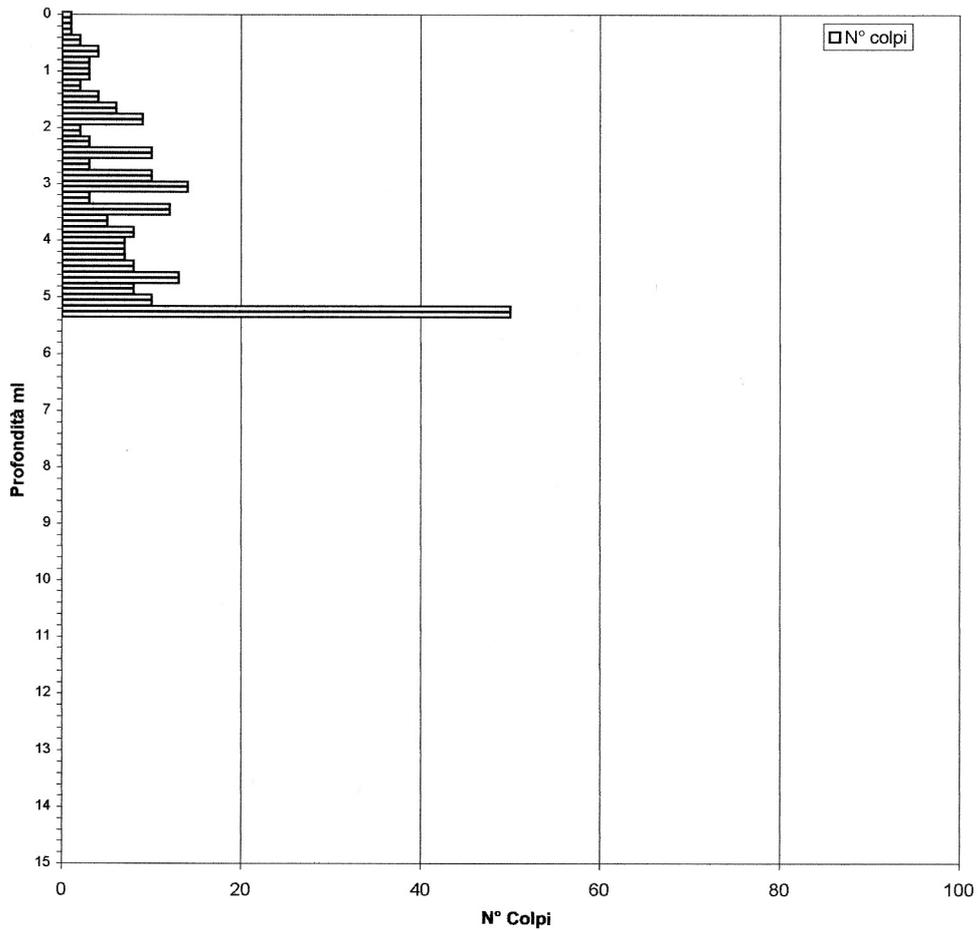
Prova penetrometrica n°: 3

Penetrometro dinamico da 63 kg

Profondità	N° colpi
0,0 — 0,2	1
0,2 — 0,4	1
0,4 — 0,6	2
0,6 — 0,8	4
0,8 — 1,0	3
1,0 — 1,2	3
1,2 — 1,4	2
1,4 — 1,6	4
1,6 — 1,8	6
1,8 — 2,0	9
2,0 — 2,2	2
2,2 — 2,4	3
2,4 — 2,6	10
2,6 — 2,8	3
2,8 — 3,0	10
3,0 — 3,2	14
3,2 — 3,4	3
3,4 — 3,6	12
3,6 — 3,8	5
3,8 — 4,0	8
4,0 — 4,2	7
4,2 — 4,4	7
4,4 — 4,6	8
4,6 — 4,8	13
4,8 — 5,0	8
5,0 — 5,2	10
5,2 — 5,4	50
5,4 — 5,6	
5,6 — 5,8	
5,8 — 6,0	
6,0 — 6,2	
6,2 — 6,4	
6,4 — 6,6	
6,6 — 6,8	
6,8 — 7,0	
7,0 — 7,2	
7,2 — 7,4	
7,4 — 7,6	
7,6 — 7,8	
7,8 — 8,0	
8,0 — 8,2	
8,2 — 8,4	
8,4 — 8,6	
8,6 — 8,8	
8,8 — 9,0	
9,0 — 9,2	
9,2 — 9,4	
9,4 — 9,6	
9,6 — 9,8	
9,8 — 10,0	
10,0 — 10,2	
10,2 — 10,4	
10,4 — 10,6	
10,6 — 10,8	
10,8 — 11,0	
11,0 — 11,2	
11,2 — 11,4	
11,4 — 11,6	
11,6 — 11,8	
11,8 — 12,0	
12,0 — 12,2	
12,2 — 12,4	
12,4 — 12,6	
12,6 — 12,8	
12,8 — 13,0	
13,0 — 13,2	
13,2 — 13,4	
13,4 — 13,6	
13,6 — 13,8	
13,8 — 14,0	
14,0 — 14,2	
14,2 — 14,4	
14,4 — 14,6	
14,6 — 14,8	
14,8 — 15,0

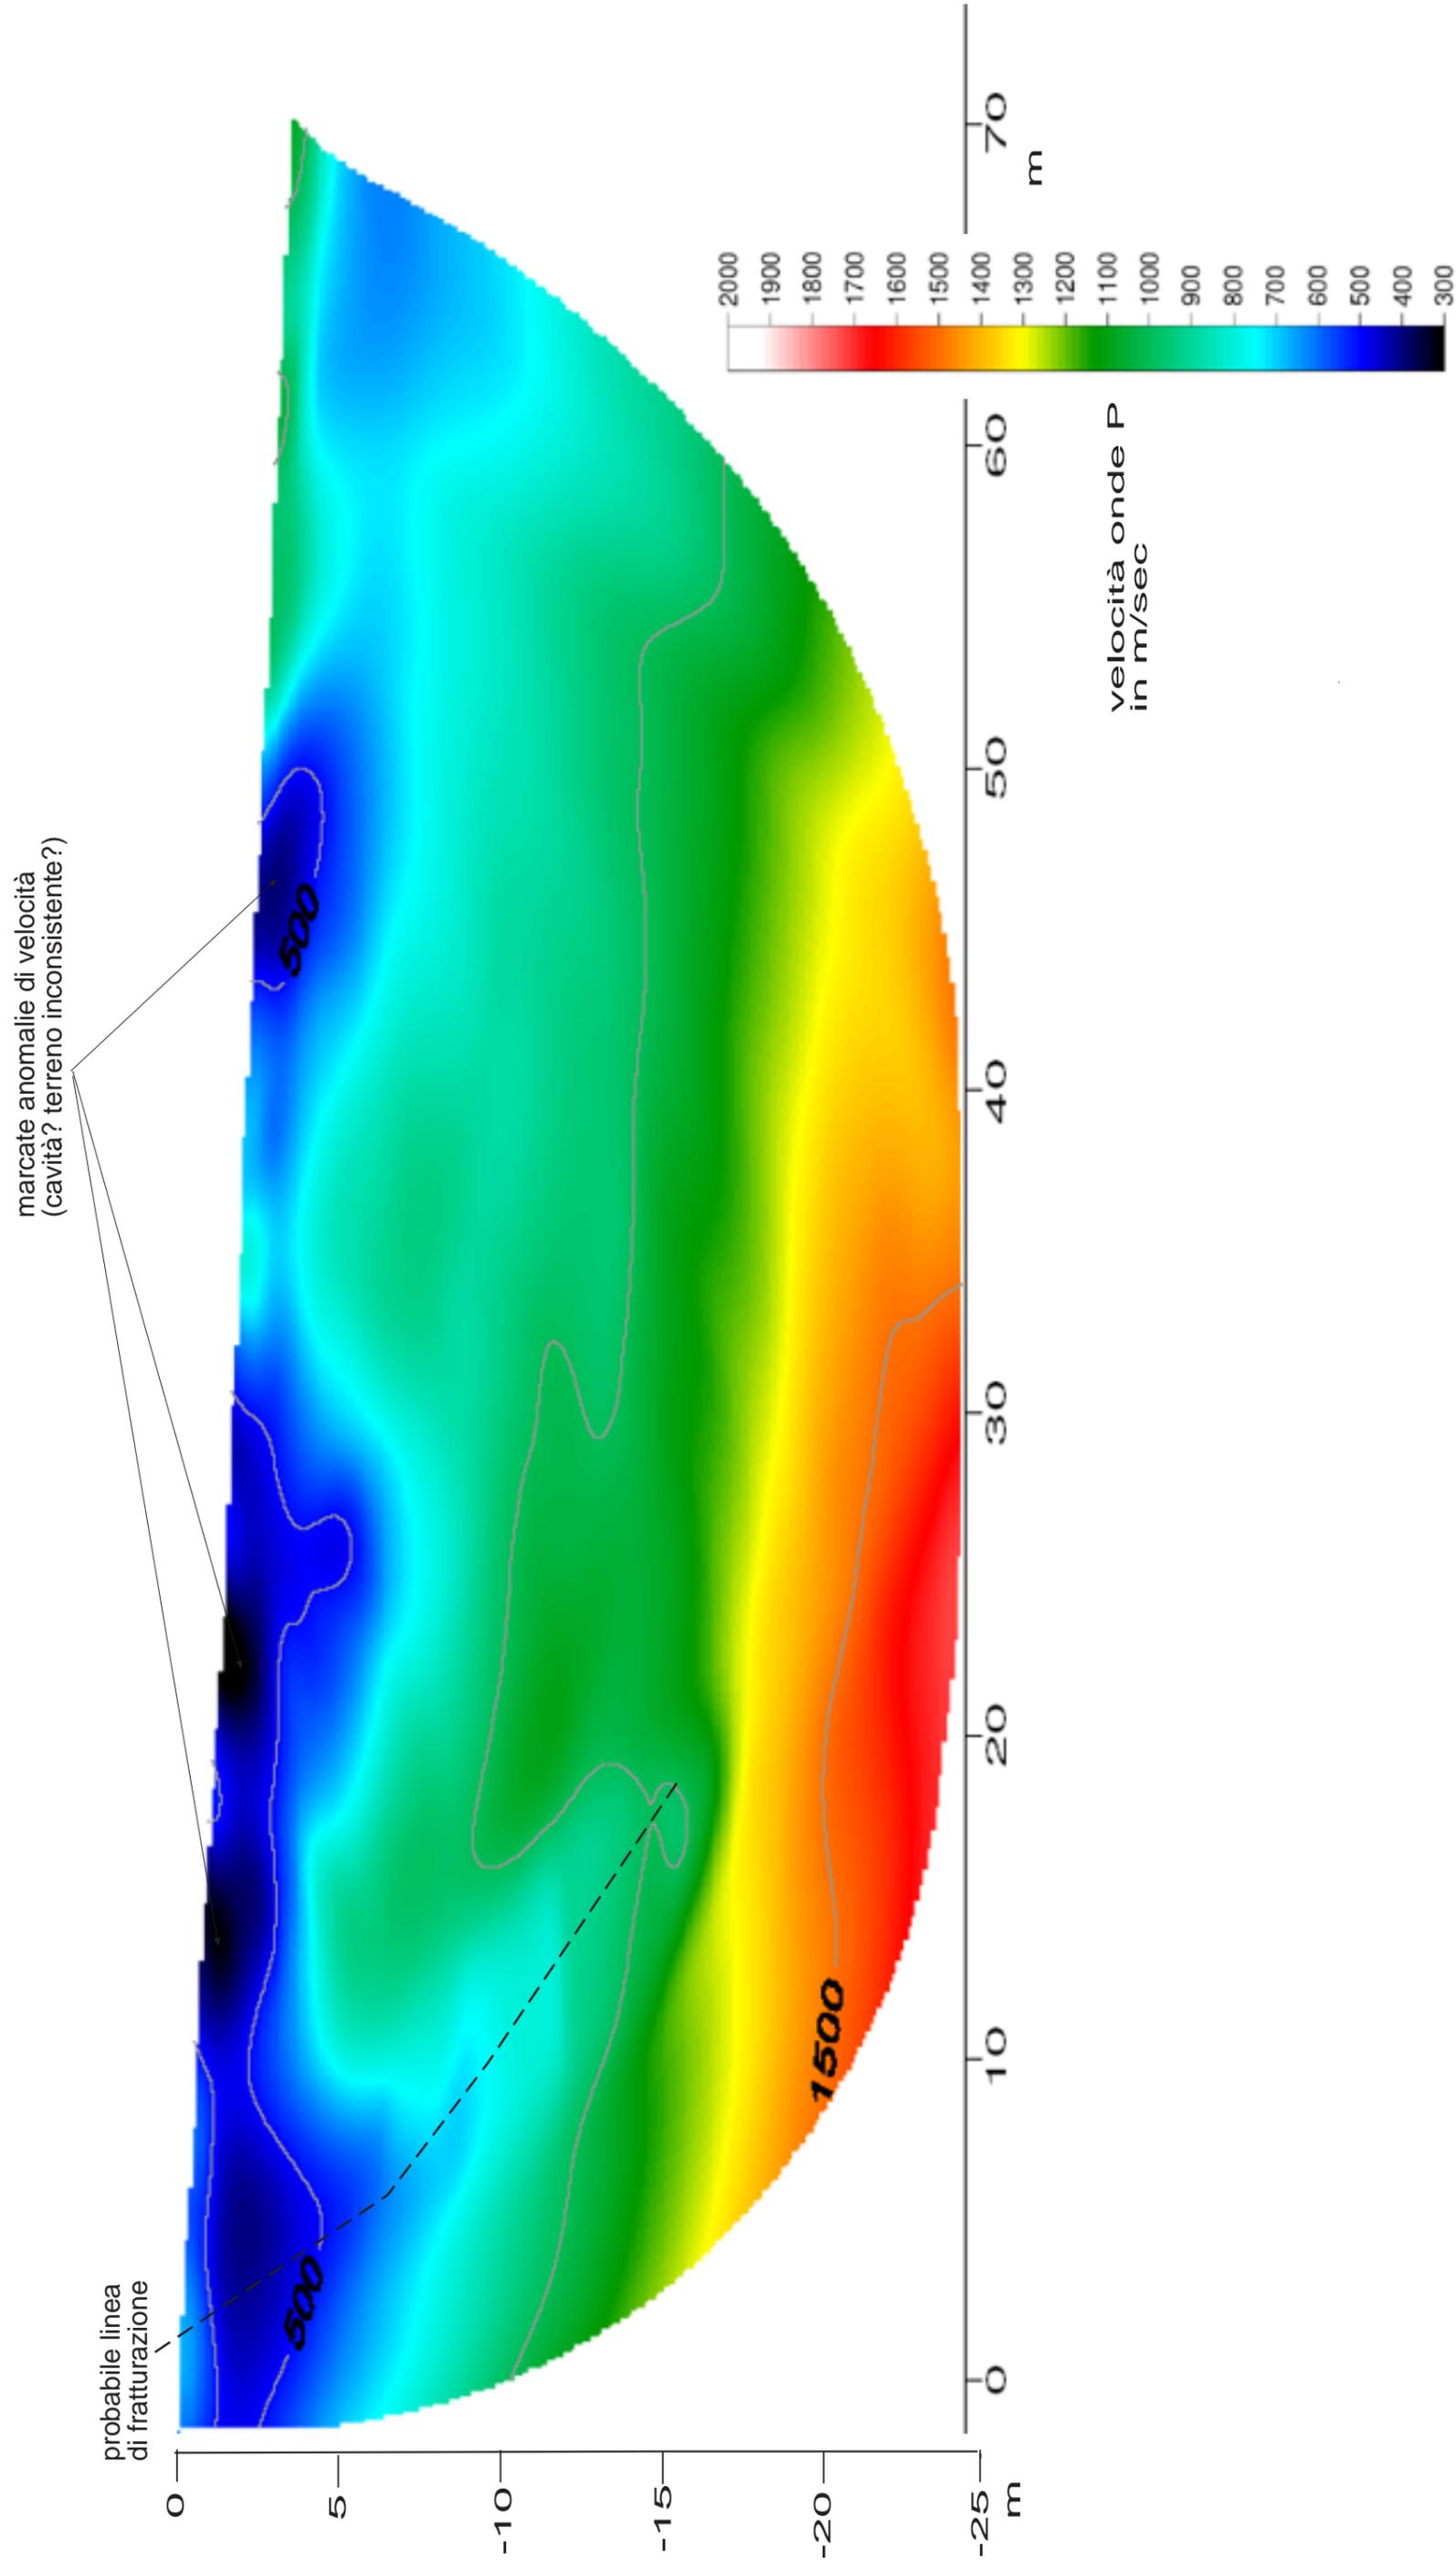
Comune di Pomarance (PI) linea sismica MICCC1

La velocità delle onde P è nel complesso piuttosto bassa, soprattutto nei primi 5 m di profondità ($V_p < 1000$ m/sec); in particolare sono state rilevate alcune marcate

anomalie negative, aventi $V_p < 200$ m/sec, localizzate fra 0 e - 3 m circa, molto probabilmente correlabili con zone ove il terreno è decisamente poco consistente, se non addirittura a cavità. Questo è evidenziato anche dalla sezione illustrante la ricostruzione del percorso dei raggi sismici, ove è possibile vedere alcune zone scarsamente o addirittura non attraversate, corrispondenti appunto alle suddette anomalie. Inoltre va rilevato che le velocità più elevate, più tipiche di un substrato litoide si ottengono a profondità considerevoli, oltre 20 m di profondità.

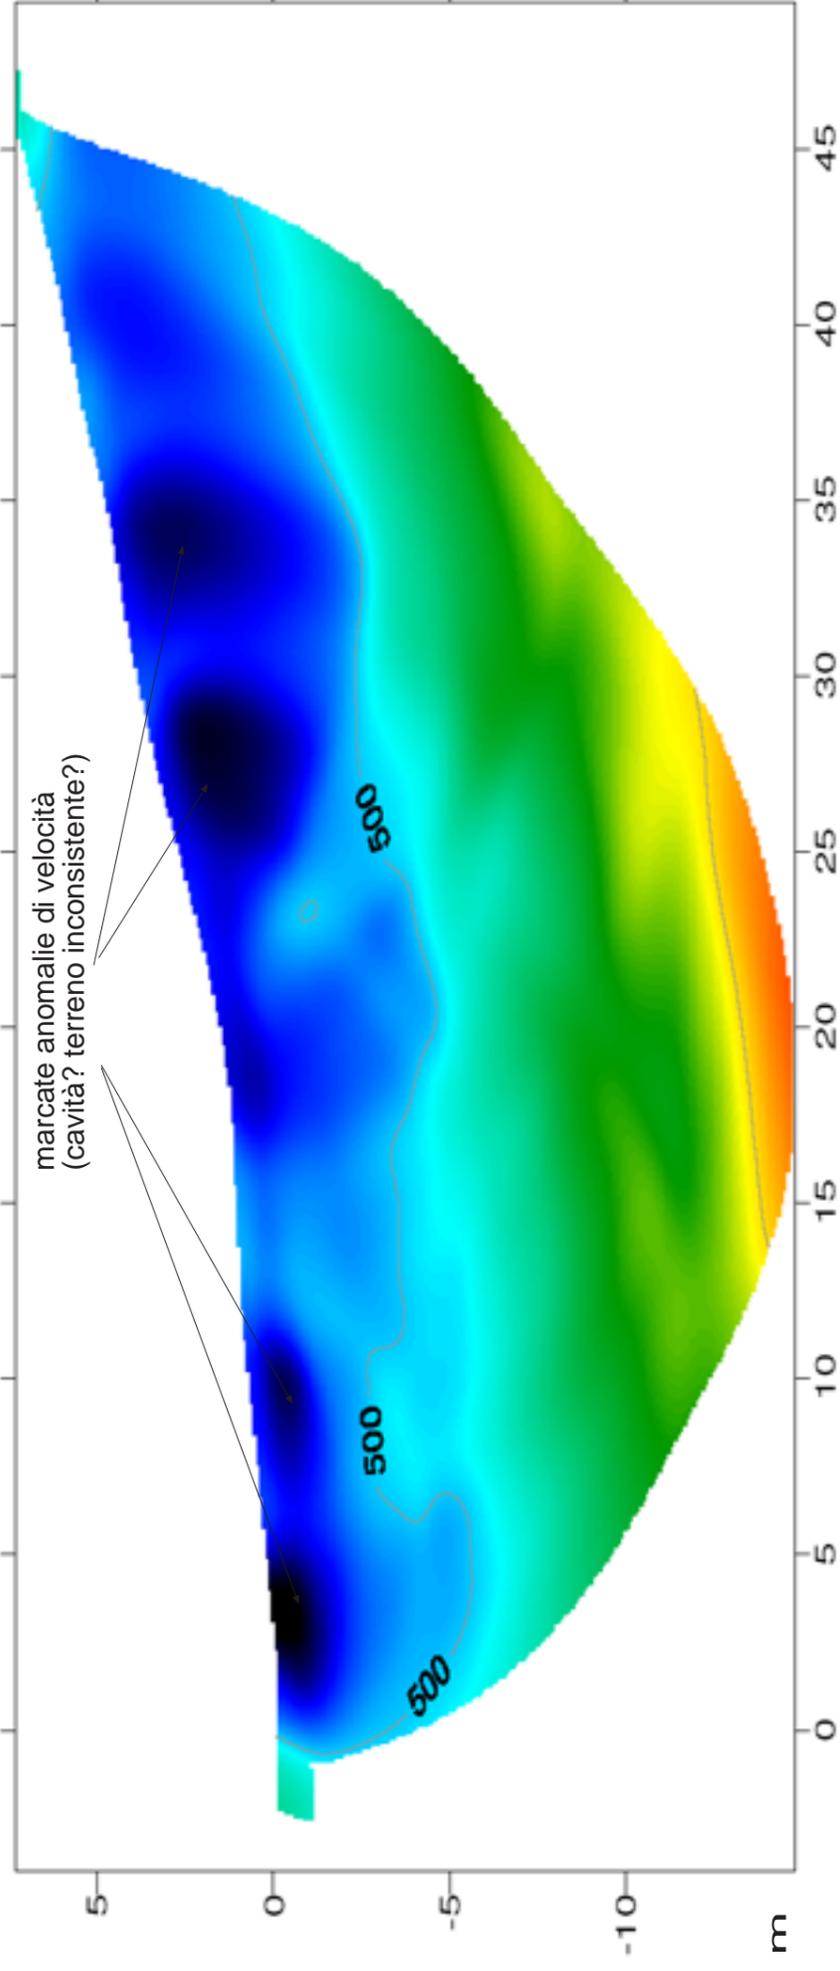
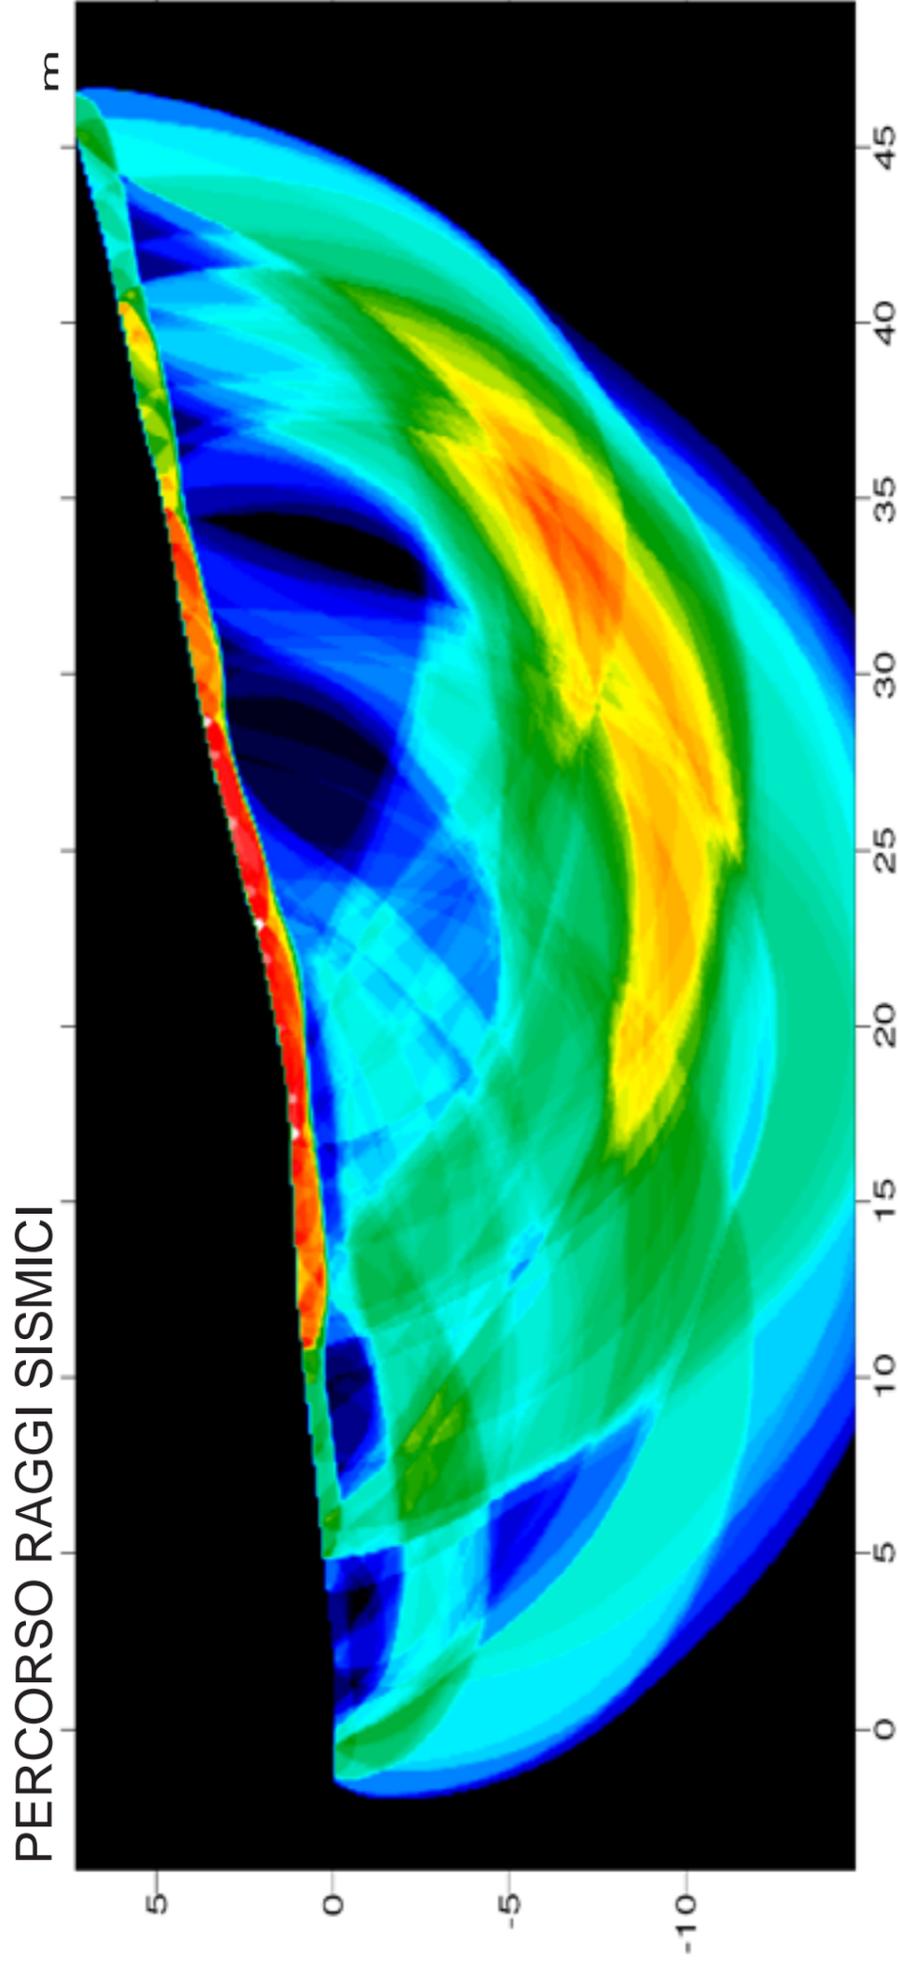
Comune di Pomarance (PI) linea sismica MICC2

Come nella stesa MICC1 anche qui sono state rilevate alcune anomalie, piuttosto marcate, estese nei primi 4 m di profondità: di particolare importanza sembra essere quella rilevata ad una distanza compresa fra 25 e 30 m lungo l'asse orizzontale, che corrisponde ad una zona praticamente non attraversata dai raggi sismici. La velocità delle onde P si mantiene nel complesso piuttosto bassa, giungendo oltre 1000 m/sec solo a profondità di circa 15 m.

velocità onde P
in m/sec

raggi sismici

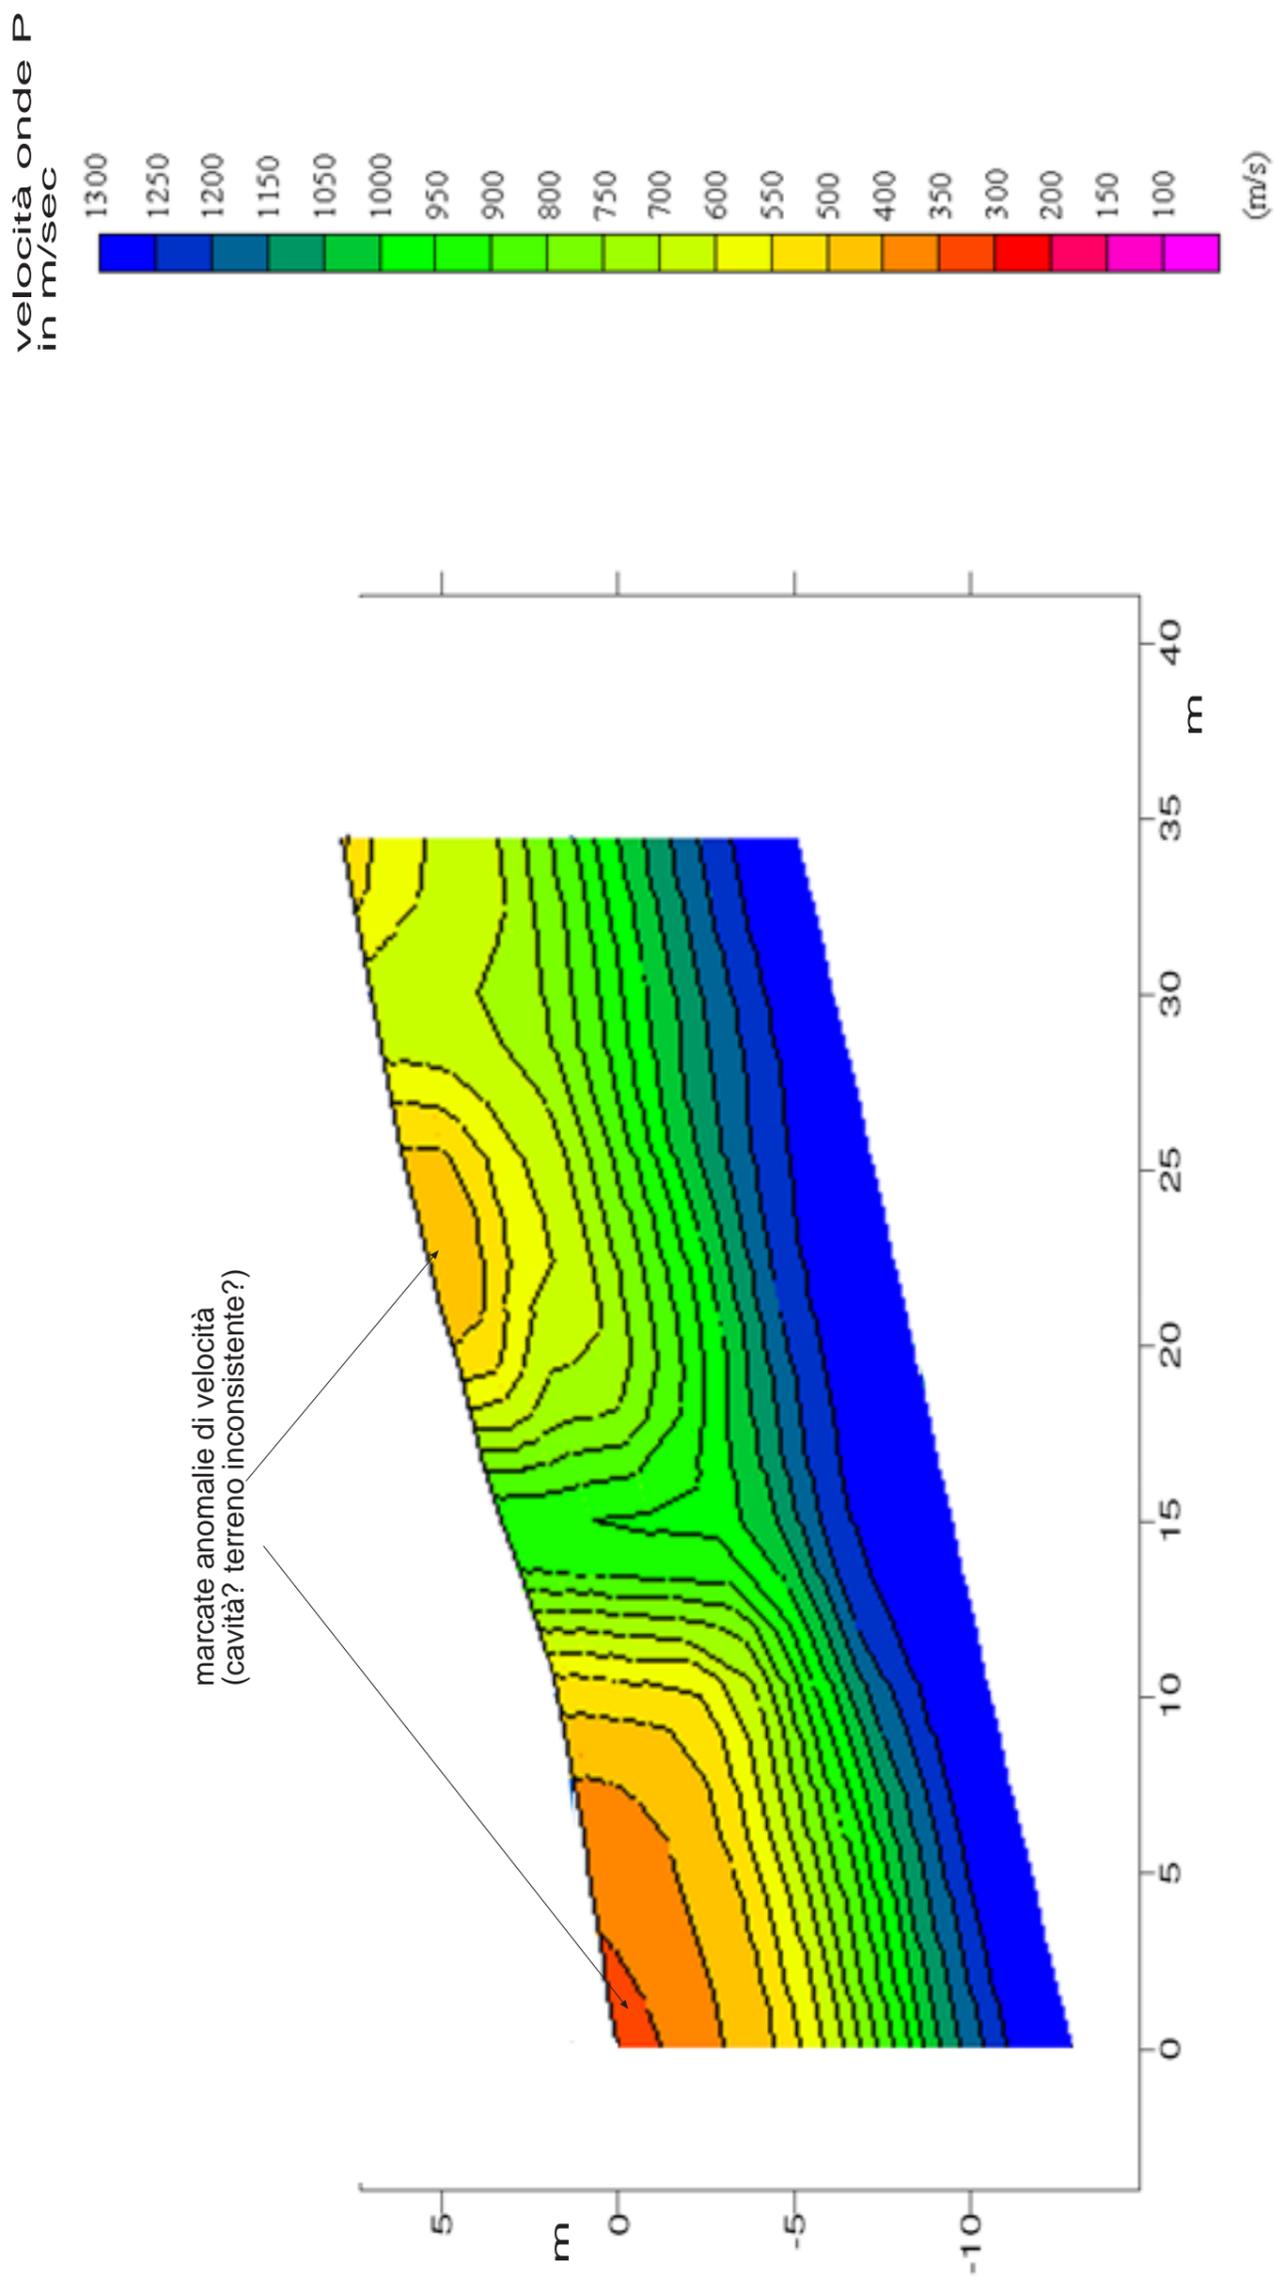
TOMOGRAFIA SISMICA A RIFRAZIONE ONDE P
Micciano
Comune di Pomarance (PI) linea sismica MICC3
scala 1:200

In questo caso l'elaborazione con la tomografia WET non ha fornito risultati accettabili, quindi si è optato per una elaborazione tomografica secondo un metodo di inversione ai minimi quadrati non lineare. Questo metodo ha fornito una interpretazione dei dati meno dettagliata rispetto alle due linee precedenti ma comunque compatibile con le caratteristiche litologiche rilevate. Sono presenti due zone in cui la velocità delle onde P è sensibilmente inferiore alle zone circostanti, con minimi anche inferiori a 300 m/sec, corrispondenti a zone ove il terreno è decisamente poco consistente. Come nelle due precedenti la velocità delle onde P si mantiene piuttosto bassa, raggiungendo valori attribuibili ad un substrato litoide solo oltre 10 m di profondità.
